Instandhaltungsmaßnahme

Balkonbrüstungen

Objekt: 030

Ausführung: 10/2006

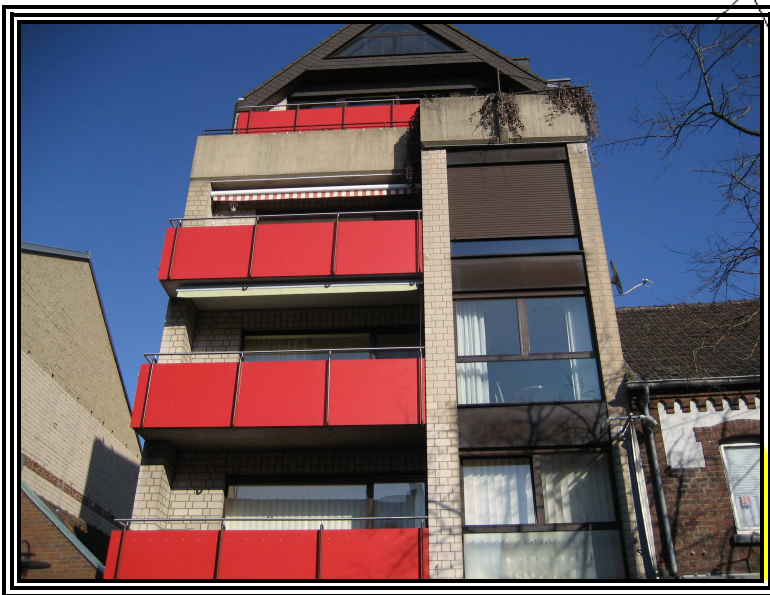
An dem Objekt waren die Holzverkleidungen an den Balkongeländern so verwittert, dass ein Austausch gegen neue Holzverkleidungen incl. Anstrich der Geländer anstand. Alternativ zur Holzverkleidung wurden seitens eines metallverarbeitenden Betriebs Werzalit-Platten angeboten. Die Wohnungseigentümergeinschaft hat sich für die Erneuerung des Schutzanstrichs der Geländer und die Montage der Werzalit-Platten entschieden. Die Kosten lagen bei gerundet 6.400,00 € incl. Entsorgung der alten Hölzer. Das Endergebnis ist auf der folgenden Aufnahme (gefertigt: 02/2011) zu sehen.

Die Werzalit-Platten stellen eine vernünftige witterungsbeständige und vor allem wartungsarme Alternative zu den herkömmlichen Holzverkleidungen dar, da diese nicht alle 3-5 Jahre einen Pflegeanstrich benötigen. Gemäß den Werksangaben (www.werzalit.de) sind diese Platten nicht nur wetterfest, dimensionsstabil, schlag- druck, und stoßfest sowie lichteht nach DIN 54004.
